Häufige Schäden

an Trinkwasserbehältern und deren Sanierung

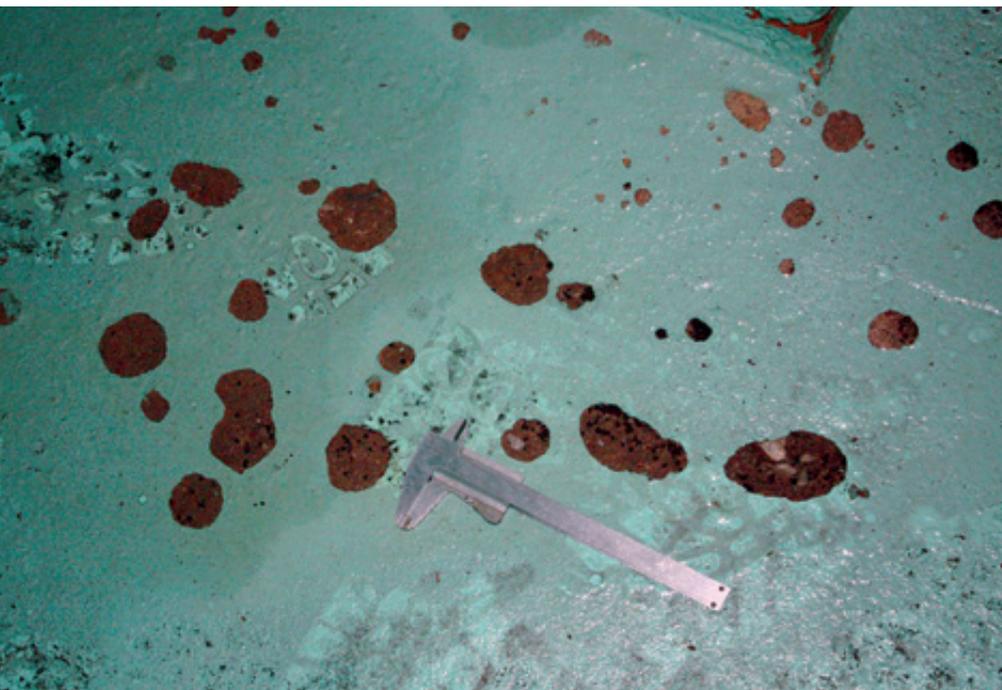
Bei den zur Sanierung anstehenden, beschichteten Behältern zeigten sich in der Regel Ablösungen der Beschichtung, die zum Teil in Verbindung mit einer beginnenden Zermürbung der zementgebundenen Baustoffe standen (**Abb. 1 und 2**). Darüber hinaus zeigte die Mehrheit der beschichteten Behälter braune Verfärbungen auf den Behälterinnenseiten, die fälschlicherweise häufig mit Rost aufgrund von Stahlkorrosion in Verbindung gebracht werden (**Abb. 3**). Tatsächlich sind diese Verfärbungen sowie die damit in Verbindung stehende Zermürbung der zementgebundenen Baustoffe aber darauf zurückzuführen, dass die hydratisierten Klinkerphasen des Zementes im Bereich von Fehlstellen in der Beschichtung teilweise gelöst und in Form von silicium-, eisen- und aluminiumreicheren Verbindungen an der Oberfläche der Behälterinnenwände wieder abgeschieden werden (vergl. [4] zum Mechanismus der „hydrolytischen Spaltung“).

Abb. 1: Ablösung der Beschichtung mit einer beginnenden Zermürbung der zementgebundenen Baustoffe (hier des Estrichs)

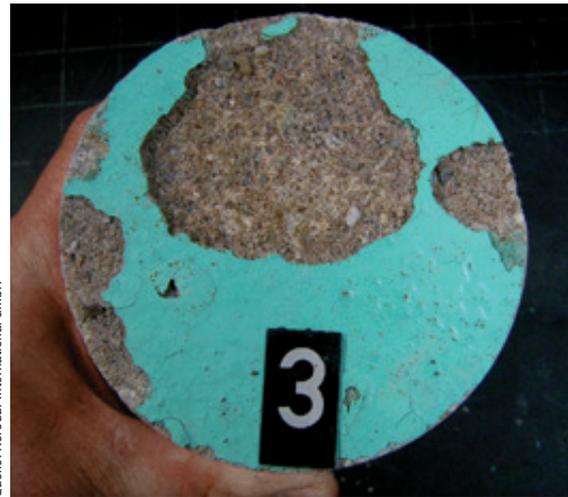
Abb. 2: Detailbild der Zermürbung des zementgebundenen Baustoffes unterhalb der Beschichtung

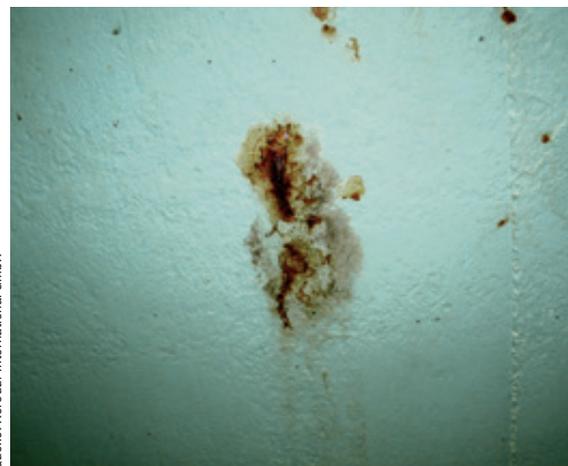
Abb. 3: Braune Verfärbungen auf der beschichteten Innenwand eines Trinkwasserbehälters

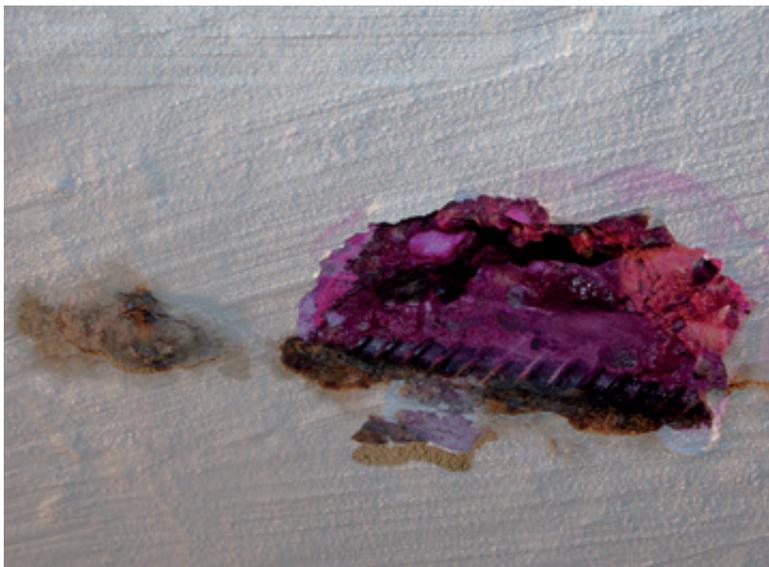
gebundenen Baustoffe nahezu vollständig unterbunden wird. So werden in diesen Bereichen auch nach Jahrzehnten der Nutzung üblicherweise Carbonatisierungstiefen von weniger als 5 mm vorgefunden. Da ein signifikanter Chlorideintrag bei Trinkwasser auszuschließen ist, ist das Korrosionsrisiko in den Behältern normalerweise zu vernachlässigen. Hinsichtlich der Stahlkorrosion sind normalerweise nur Bereiche kritisch, in denen der Bewehrungsstahl direkt unterhalb der Betonoberfläche liegt und die Carbonatisierungszone den Bewehrungsstahl trotz der geringen Carbonatisierungstiefen noch erreichen kann (Abb. 4).

Abb. 4: Direkt unterhalb der Betonoberfläche liegender, korrodierter Bewehrungsstahl

serschutz zu beachten. Hieraus resultiert die Forderung, im Rahmen der Sanierung eine ausreichend dicke und hochwertige (d. h. dichte) Betondeckung herzustellen, die sowohl den Korrosionsschutz sicherstellt als auch geeignet ist, den biogenen Bewuchs zu verhindern.

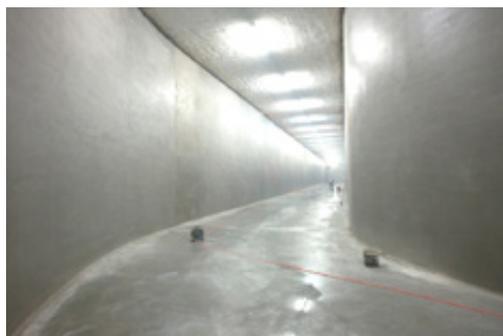
Abb. 5: Innenansicht eines sanierten Trinkwasserbehälters

Gerade weil bei Trinkwasserbehältern sowohl betontechnologische Fragestellungen als auch Fragen des Trinkwasserschutzes zu beachten sind, ist bei der Sanierungsplanung ein ausreichendes Maß an Erfahrung mit dem technischen Regelwerk erforderlich. Die Wahl der Sanierungsvariante hängt dabei häufig stark von den Vorgaben des Betreibers ab. Insgesamt ist aber festzustellen, dass es sich bei der Sanierung mit zementgebundenen Beschichtungen um eine sehr gut bewährte und nachhaltige Sanierungsvariante handelt, deren Anwendung nicht nur zur Herstellung dauerhafter Behälter führt, sondern häufig eine Vielzahl von weiteren Vorteilen mit sich bringt (Abb. 5):
