Tausalzbedingte Schäden an Flächenbefestigungen aus wasserdurchlässigen Betonpflastersteinen

■ Karl-Uwe Voß, Materialprüfungs- und Versuchsanstalt Neuwied, Deutschland ■

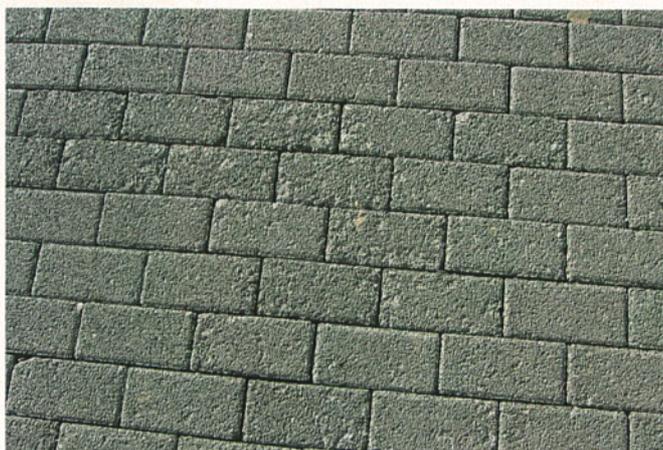
Beständigkeit aufwies. Genau aus diesem Grund finden sich in der Praxis immer wieder Flächenbefestigungen aus haufwerksporigen WD-Steinen, die zum Teil massive Abwitterungen in Form von Ausbrüchen am Vorsatzbeton aufweisen (siehe Bild 1 und Bild 2).

Bild 1: Abwitterungen in Form von Ausbrüchen am Vorsatzbeton wasserdurchlässiger Betonpflastersteine

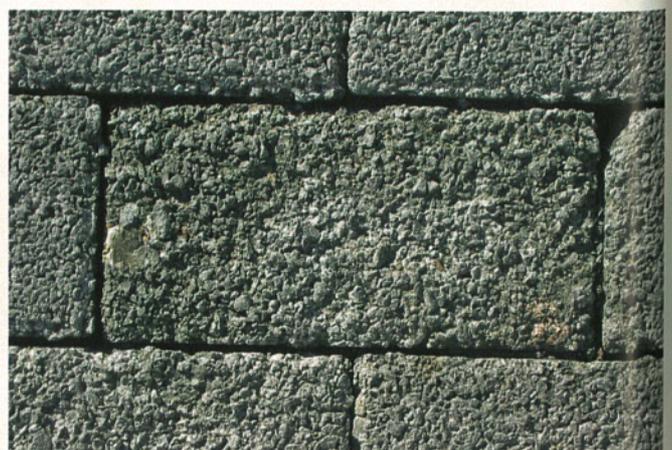
Bild 2: Detailbild der Abwitterungen am Vorsatzbeton wasserdurchlässiger Betonpflastersteine

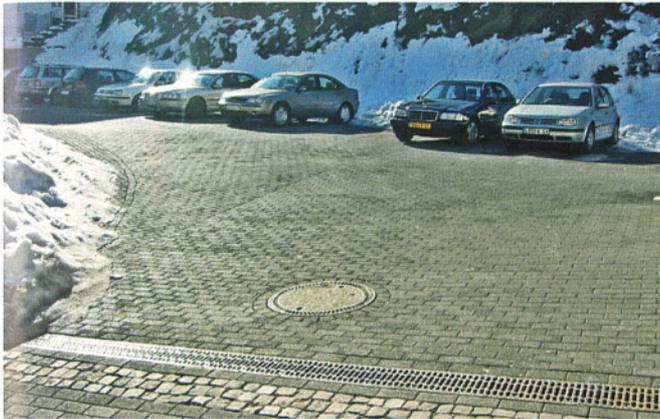
Bild 3: Frost-Tausalz-Schäden an befahrenen Flächenbefestigungen

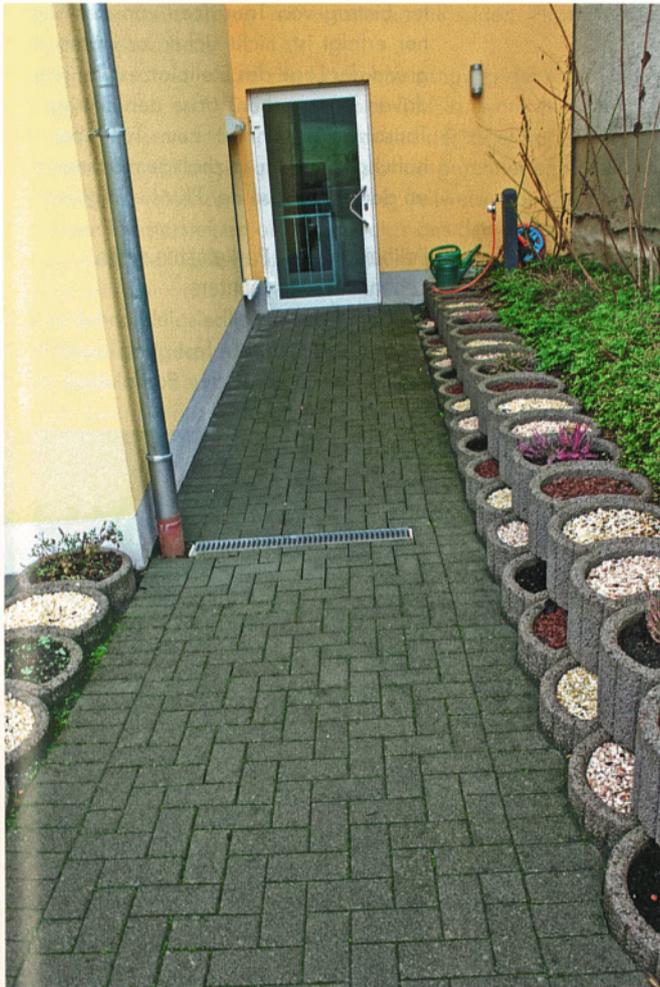
Diese Abwitterungen treten zum Teil großflächig, zum Teil kleinflächig oder vereinzelt auch nur an Einzelsteinen einer Flächenbefestigung auf. Im Regelfall handelt es sich hierbei um befahrene Flächenbefestigungen (siehe Bild 3), teilweise aber auch um Flächen, die keinem Fahrverkehr ausgesetzt sind (siehe Bild 4).

Bild 4: Frost-Tausalz-Schäden an nicht befahrenen Flächenbefestigungen

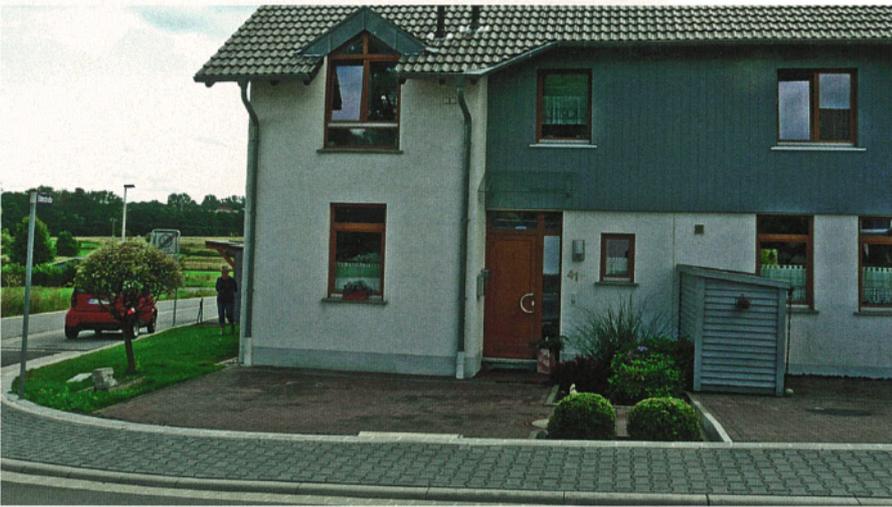
Bild 5: Abwitterungen an den WD-Steinen einer Flächenbefestigung auf dem Stellplatz eines privaten Wohnhauses

Bei der beanstandeten Flächenbefestigung handelte es sich um den Stellplatz eines privaten Wohnhauses (siehe Bild 5), auf dem sog. WD-Steine verlegt worden sind. Die WD-Steine dieses Stellplatzes zeigten nach mehrjähriger Nutzung zum Teil deutliche Abwitterungen an den Steinoberflächen (siehe Bild 6), obwohl auf der Flächenbefestigung angabengemäß keine Tausalze zum Einsatz gekommen waren. Aus der gleichen Liefercharge der WD-Steine wurde auch die Terrassenfläche auf der Rückseite des Objektes hergestellt, auf der keinerlei Schäden erkennbar waren.

ermittelt. Wie diese Werte zeigen, weisen die Ausbausteine einen um den Faktor zwei bis drei erhöhten Chloridgehalt auf, so dass zwingend davon auszugehen war, dass die WD-Steine im Rahmen der Nutzung mit Taumitteln beaufschlagt worden waren.

Auf Basis der Erkenntnisse des Ortstermins und der Ergebnisse der Laboruntersuchungen war demnach festzustellen, dass die Ausbauproben im Vergleich zur Referenzprobe deutlich erhöhte Chloridgehalte aufwiesen. Somit war nachgewiesen, dass die WD-Steine in der Flächenbefestigung mit Tausalzen beaufschlagt worden waren. Die Herkunft der Tausalze ließ sich weder auf Basis der Aussagen der am Ortstermin Beteiligten noch der Aktenlage eindeutig identifizieren. Somit war die Frage, ob der Stellplatz direkt mit Tausalzen beaufschlagt worden war, oder ein indirekter Eintrag von Tausalzen von der Straße her erfolgt ist, nicht sicher zu klären. Aufgrund der Lage des Stellplatzes war jedoch davon auszugehen, dass der Eintrag von Tausalzen zumindest zum Teil über Anhaftungen von tausalzhaltigem Schnee z. B. an den Radkästen der PKW erfolgt war.

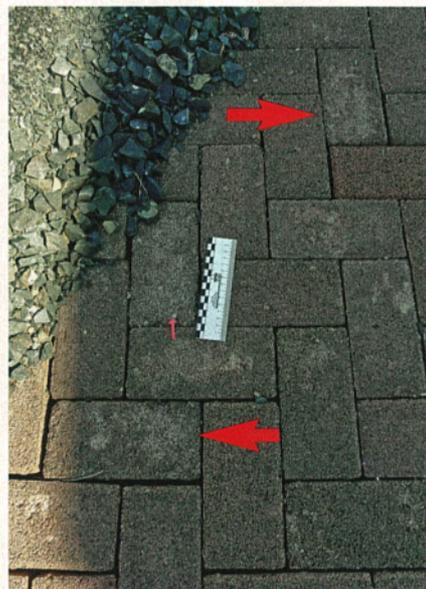
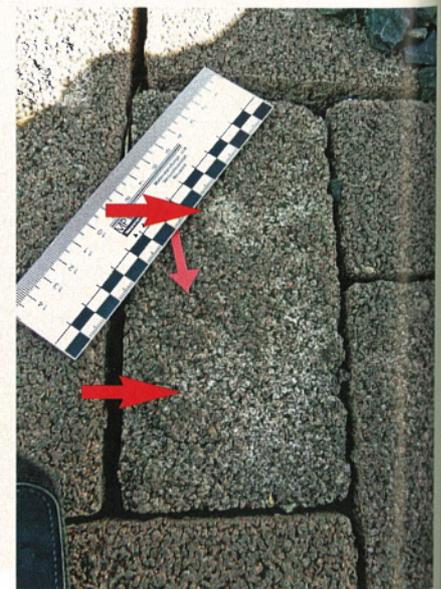
Bild 6: Abwitterungen an der Steinoberfläche

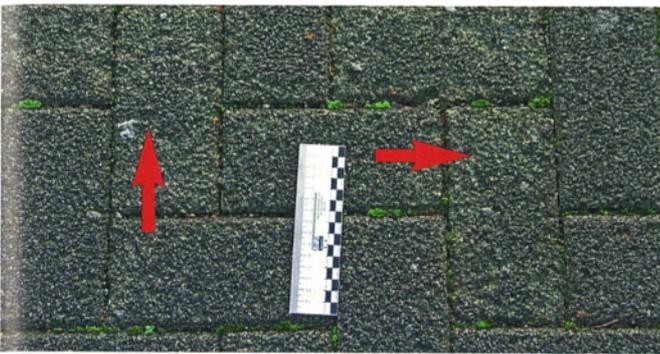
Bild 8: Schäden an der Flächenbefestigung auf dem Parkplatz des Lebensmitteldiscounters

Nach ca. 4 Jahren zeigte die Flächenbefestigung deutliche Verwitterungsschäden an WD-Steinen (siehe Bild 8), woraufhin der Bauherr den Planer verklagte, da er aufgrund der zu erwartenden Tausalzbelastung ein ungeeignetes Pflaster ausgeschrieben hätte.

Die Schäden traten zum Teil großflächig, teilweise aber auch nur an einzelnen Pflastersteinen auf. Über Fotos aus der Winterzeit wurde belegt, dass die Flächenbefestigung im Winter mit Tausalzen beaufschlagt worden war.

Im Rahmen der Laboruntersuchungen an diesen Pflastersteinen zeigte sich, dass die geschädigten Ausbausteine einen um den Faktor zwei bis drei erhöhten Chloridgehalt aufwiesen, womit nachgewiesen war, dass die WD-Steine mit Taumitteln beaufschlagt worden waren.

Tausalzen beaufschlagt worden waren. Unter Berücksichtigung der Ergebnisse der Laboruntersuchungen und auf Basis des vorgefundenen Schadensbildes war somit festzustellen, dass die vorliegenden Schäden mit an Sicherheit grenzender Wahrscheinlichkeit auf den Einsatz von Taumitteln zurückzuführen waren.

Im vorliegenden Fall hätte der Planer nach Ansicht des Sachverständigen den Bauherrn darauf aufmerksam machen müssen, dass die Verwendung eines versickerungsfähigen Verbundpflasters auf der Parkfläche aus wasserrechtlicher Sicht nur sehr eingeschränkt möglich ist. Darüber hinaus hätte der Planer berücksichtigen müssen, dass WD-Steine keine ausreichende Frost-Tausalz-Beständigkeit aufweisen und somit Schäden vorprogrammiert waren.

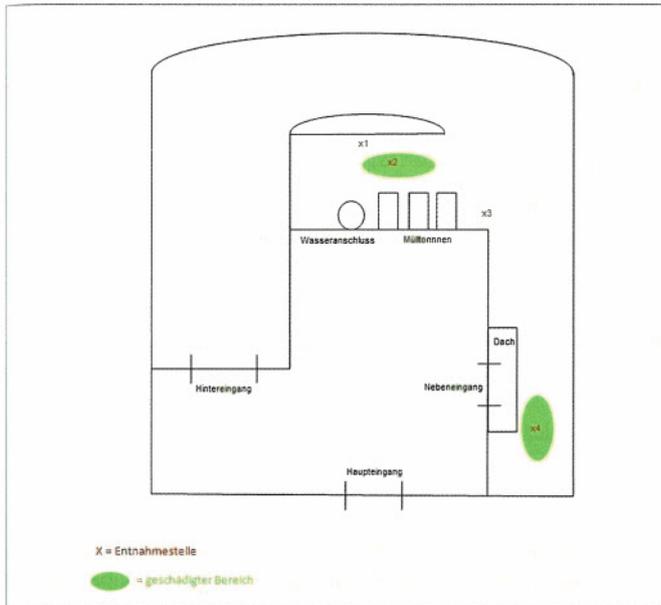
Bei der Inaugenscheinnahme der Flächenbefestigung des Mehrfamilienhauses war festzustellen, dass sich in zwei Teilflächen (grüne Teilflächen aus Bild 10) der Flächenbefestigung Schäden in Form einer Oberflächenabwitterung der Pflastersteine fanden. Nach dem augenscheinlichen

- die Stellplätze vor den Mülltonnen und
- der Abtropfbereich eines Vordaches vor dem Seiteneingang zu nennen (grüne Teilflächen aus Bild 10).

Es wurden vor Ort insgesamt 11 WD-Steine aus vier unterschiedlichen Entnahmebereichen (siehe Bild 10) für die Durchführung der Laboruntersuchungen entnommen:

Entnahmebereich 1: ungeschädigte WD-Steine aus einer frei bewitterten Teilfläche;

Entnahmebereich 2: geschädigte WD-Steine aus einer frei bewitterten Teilfläche;

Entnahmebereich 3: ungeschädigter WD-Stein aus einem überdachten Teilbereich;

Entnahmebereich 4: geschädigte WD-Steine aus einer stark bewitterten Teilfläche (unter der Abtropfkante eines Vordaches).

Bild 10: Grobsskizze der Schadensbereiche und der Entnahmestellen

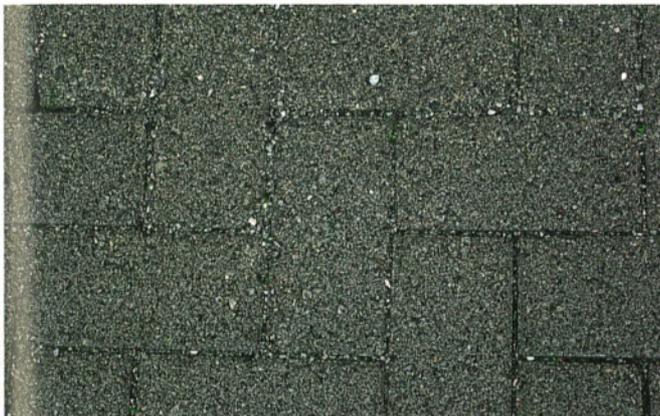
Die nachfolgenden Bilder 11 und 12 zeigen die in diesen Teilbereichen aufgetretenen Abwitterungen.

Bild 11: Schäden an den WD-Steinen

Weiterhin war festzustellen, dass die WD-Steine in Teilbereichen tatsächlich deutliche Schäden in Form von Betonabwitterungen und einer Zermürbung der Steinoberfläche aufwiesen. Auf Basis der Erkenntnisse des Ortstermins und der Ergebnisse der Laboruntersuchungen war weiterhin festzustellen, dass die Flächenbefestigung mit Tausalzen beaufschlagt worden war. Diese Tausalzbeaufschlagung war als ursächlich für die aufgetretenen Schäden einzustufen.

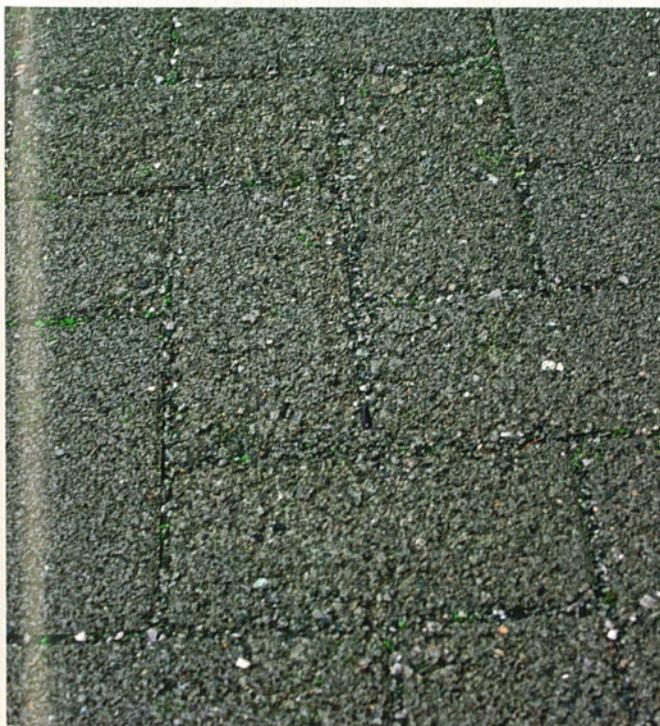
Bild 12: Schäden an den WD-Steinen

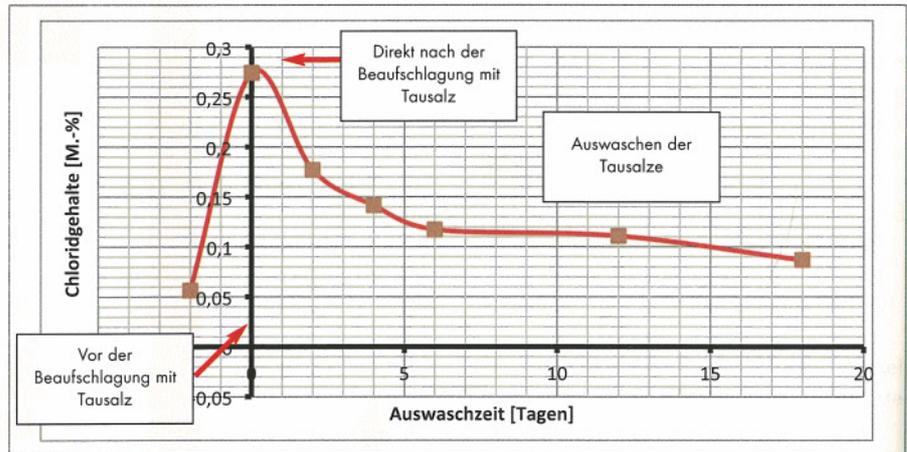
Abbildung 1: Nachweisbare Chloridgehalte

Im Rahmen dieser Versuche wurde festgestellt, dass die Chloridgehalte im Vorsatzbeton der WD-Steine bereits nach einer zweitägigen Beaufschlagung mit Wasser (ca. 500 l Wasser/m² Flächenbefestigung) von 0,27 M.-% um ca. 35% auf 0,18 M.-% abnahmen.

Nach einer viertägigen Beaufschlagung mit Wasser (ca. 1.000 l Wasser/m² Flächenbefestigung) wurden nur noch ca. 50% der Ausgangschloridgehalte in den Vorsatzbetonen der Pflastersteine vorgefunden, die restlichen 50% waren zu diesem Zeitpunkt bereits aus der Betonsteinmatrix ausgewaschen worden. Abbildung 1 zeigt den Zusammenhang zwischen der Auslaugungszeit und den in den Vorsatzbetonen vorgefundenen Chloridgehalten bis zu einer Beaufschlagungszeit von 18 Tagen.
