Hätte der Fachunternehmer das erkennen müssen?

Fallbeispiel: Sachverhalt

Bewertung der Rüttelbodenkonstruktion des Objektes

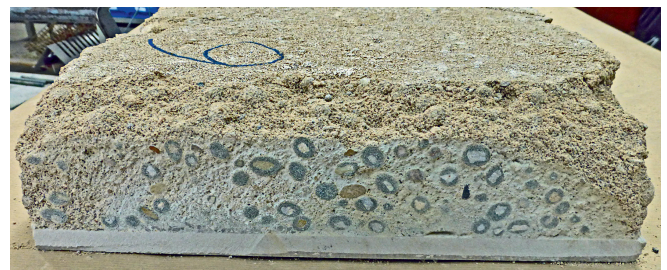
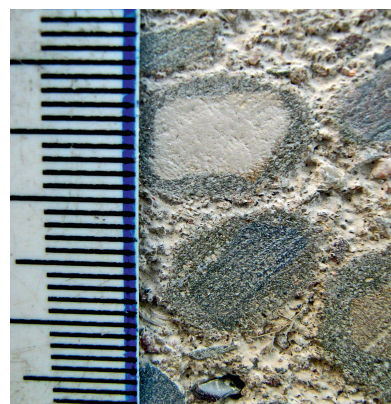
Abb. 1 a+b: Zementlinsen im Bettungsmörtel des Rüttelbodens

Bei der detaillierten Ansprache der Proben im Labor zeigte sich, dass der Bettungsmörtel eine Vielzahl an sog. Zementlinsen enthielt (siehe Abb. 1), die ursächlich für die geringe Biegezugfestigkeit des Bettungsmörtels waren.

Anmerkung: Bei Zementlinsen handelt es sich um Aggregate aus Zementstein und Gesteinskörnung oder aus reinem Zementstein. Derartige Zementlinsen entstehen üblicherweise, z.B. beim Anmischen sehr trockener, zementärer Mischungen (z. B. in erdfeuchter Konsistenz hergestellter Estriche), oder wenn diese Mischungen im Transportbetonfahrzeug bei drehender Trommel zur Baustelle transportiert werden.

Hierbei kann es passieren, dass sich der nicht ausreichend mit Wasser aufgeschlossene Zement an die feuchte Gesteinskörnung anlagert und sog. »Zementlinsen« (ähnlich der Herstellung von Schneemännern) bildet.

Die Entstehung einer Vielzahl von Zementlinsen hat zur Folge, dass der Bindemittelmatrix des Bettungsmörtels erhebliche Mengen an Zement entzogen wurden, die in dieser Form nicht zur Festigkeitsentwicklung des Bettungsmörtels beitragen konnten. Der in den Zementlinsen enthaltene Zement ist im Sinne der Festigkeitsentwicklung des Bettungsmörtels als Gesteinskörnung und nicht als Bindemittel (ähnlich einem rezyklierten Gesteinskorn) zu betrachten.

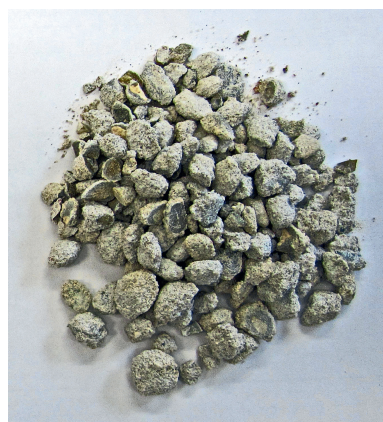
Abb. 2: Aus dem Bettungsmörtel separierte Zementlinsen

Weitergehende Laboruntersuchungen zeigten, dass ca. die Hälfte des Zementes des Bettungsmörtels in einem exemplarischen Fall in den Zementlinsen gebunden war (siehe **Tabelle 1**).

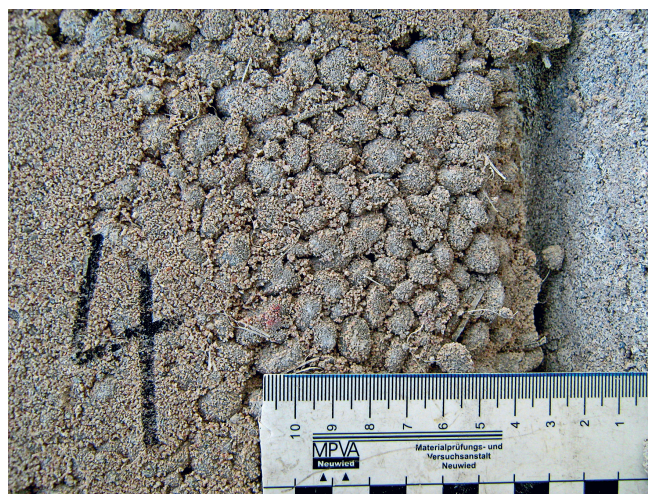
Abb. 3: Reduzierte Verdichtbarkeit des Bettungsmörtels aufgrund einer zu geringen Menge an Zementleim

die schlechte Verdichtbarkeit eines Bettungsmörtels aufgrund zu geringer Zementleimmengen.

Der aufgrund der Zementlinsenbildung deutlich reduzierte Anteil an »wirksamem Zement« führt zu einer erheblichen Reduzierung der Druck- und Biegezugfestigkeit des Bettungsmörtels. Neben den reduzierten Druck- und Biegezugfestigkeiten des Bettungsmörtels wird aufgrund der im Bettungsmörtel fehlenden Zementleimmenge auch die erreichbare Verbundfestigkeit zwischen den keramischen Fliesen und dem Bettungsmörtel deutlich reduziert. Die nachfolgende **Abb. 3** zeigt exemplarisch
