# Gebundene Pflasterdecken: Fehler bei Planung und Ausführung Teil 1

TEXT Dr. Karl-Uwe Voß

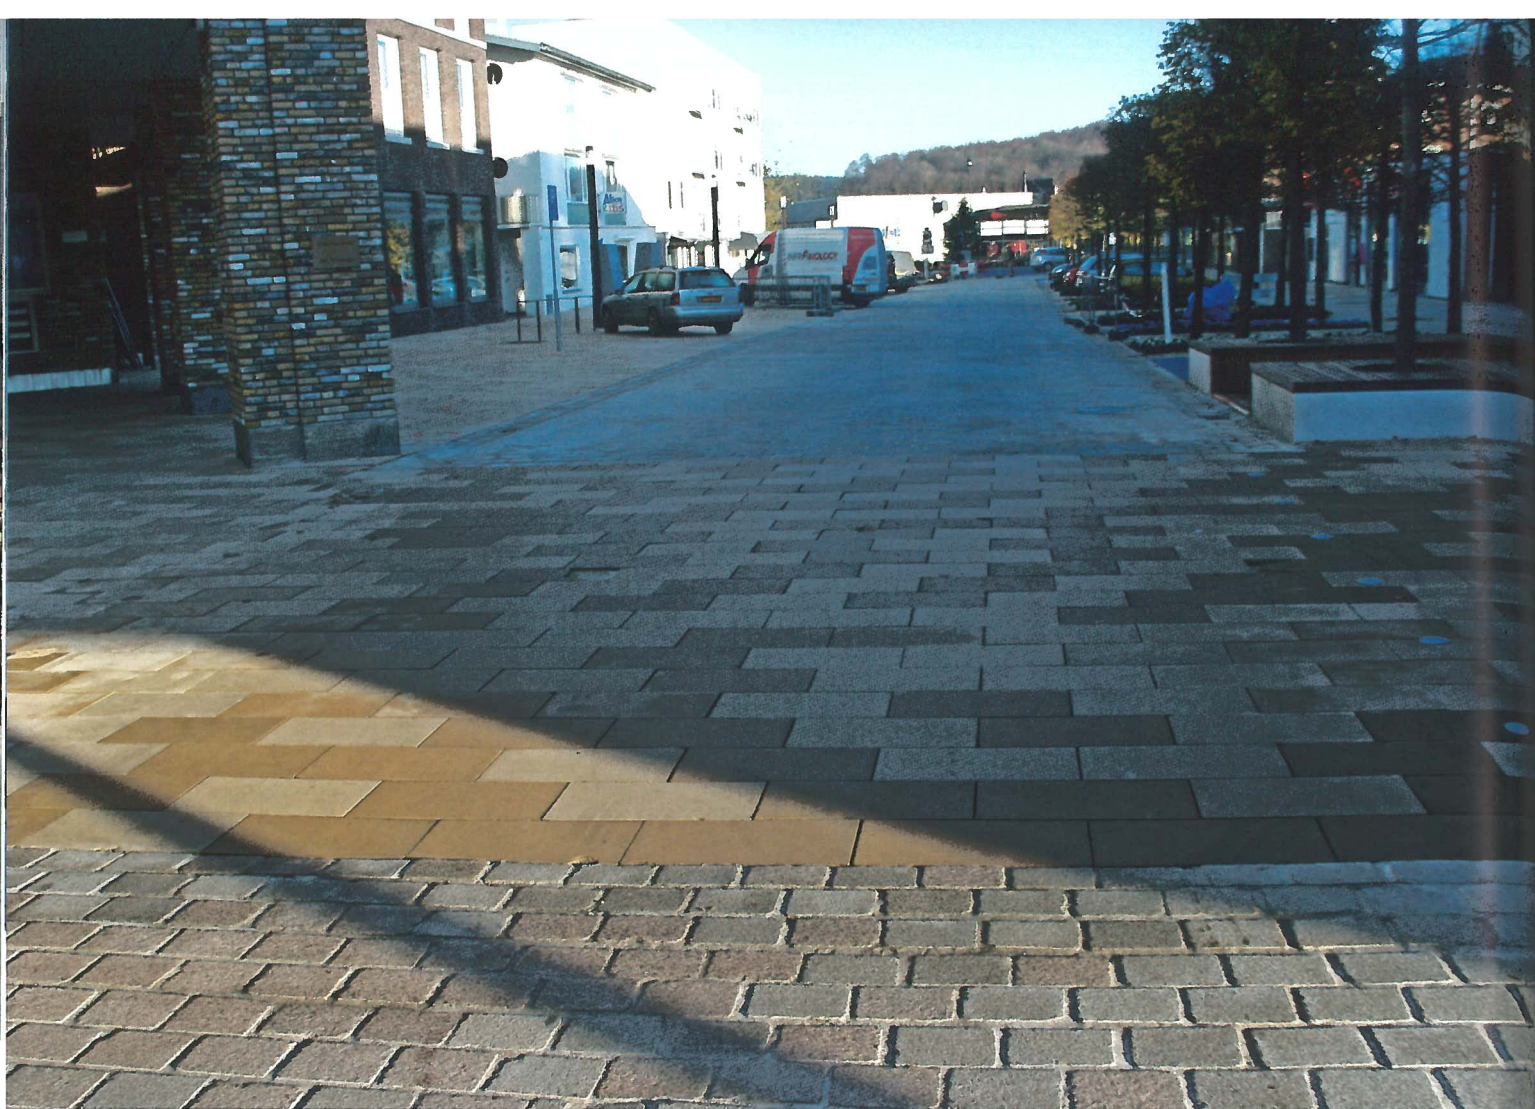
Die Straße wurde in gebundener, der Fußgängerweg in ungebundener Bauweise errichtet. Die Verkehrsbelastung durch Pkw und Lkw führt aufgrund fehlender Einfassung in den Randbereichen zu Schäden; ...

hungsweise Rückenstützen“ zurück zu führen. Diese Schäden treten zum Beispiel an Übergängen zwischen in gebundener und ungebundener Bauweise erstellten Pflasterdecken auf, wenn die letzte Reihe der gebundenen Pflasterdecke nicht durch eine lagestabile Randeinfassung begrenzt wird. Welche Schäden entstehen können, zeigt das Beispiel einer Straße, die in vollgebundener Bauweise errichtet wurde. Unterbrochen wird sie von einem Fußgängerüberweg, der in ungebundener Bauweise erstellt wurde. Eine Sicherung der Randsteine von der gebundenen zur ungebundenen Pflasterdecke in Form einer Einfassung aus Beton oder einer Rückenstütze wurde nicht ausgeführt. Aufgrund der Befahrung dieser Pflasterdecke mit PKW und LKW wurden die im Randbereich der in gebundener Bauweise eingebrachten Pflastersteine zum Teil erheblichen Schubkräften ausgesetzt. Diese Schubkräfte konnten aufgrund der fehlenden Einfassung nicht schadensfrei in den Unterbau eingeleitet werden. In der Folge brachen diese Pflastersteine aus der gebundenen Pflasterdecke heraus und es entstanden zum Teil massive Risse in und Ausbrüche an den Fugenmaterialien. Parallel dazu führte die Verschiebung der gelockerten Pflastersteine der gebundenen Pflasterdecke auch zu Kantenschäden an den benachbarten, in ungebundener Ausführung eingebrachten Betonplatten. Ein vergleichbarer Schaden zeigte sich auch an der Pflasterdecke eines in vollgebundener Segmentbogenbauweise ausgeführten Kleinpflasters, bei dem elastische Dehnfugen zur Unterteilung der Pflasterdecke eingesetzt wurden. Da die verwendeten Dehnfugen keine ausreichende Verformungsbeständigkeit aufwiesen, wurden die angrenzenden Pflastersteine aus Naturstein durch die einwirkenden Schubkräfte verschoben, wobei Abrisse im Fugenmörtel entstanden.

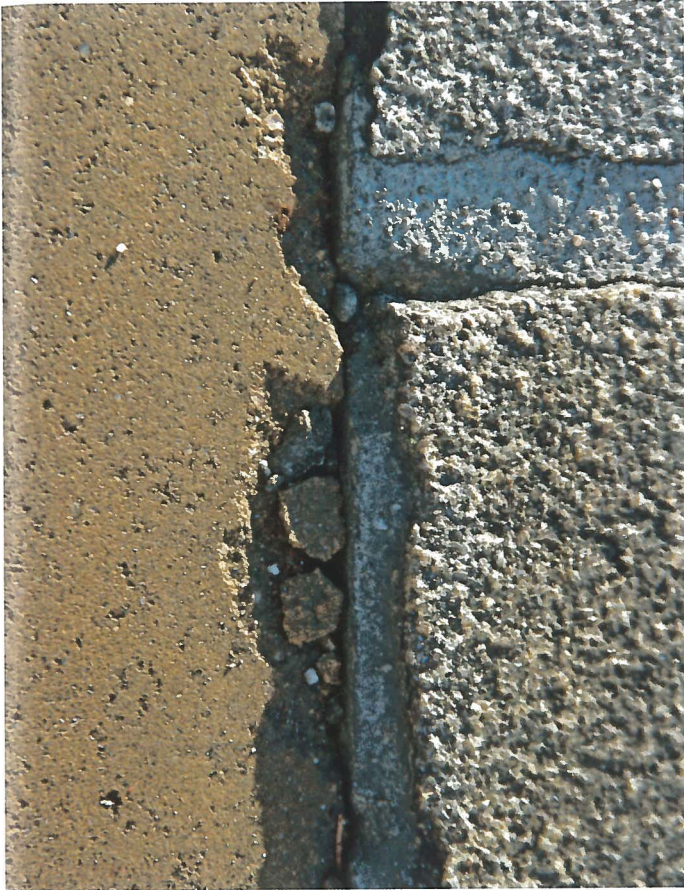
... parallel dazu führt die Verschiebung der gelockerten Pflastersteine auch zu Kantenschäden an den Betonplatten.

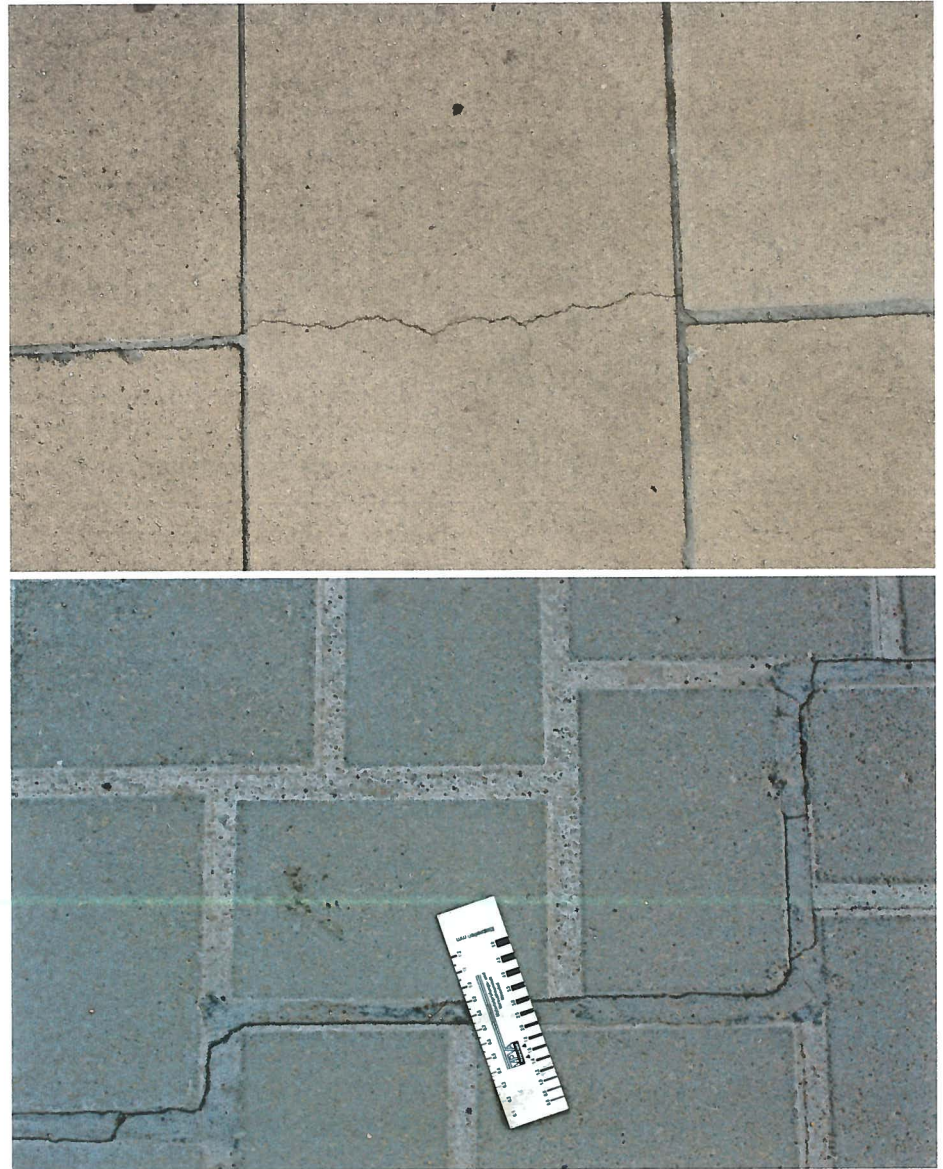
*Risse entstehen häufig im Fugenmörtel und setzen sich dann über die Betonplatte fort. In der Regel verlaufen sie quer zur Fahrtrichtung.*

Das Risiko zur Bildung von Rissen in gebundenen Konstruktionen steigt mit zunehmenden Abständen zwischen den Bewegungsfugen und mit abnehmender Verbundfestigkeit zwischen dem Bettungsmörtel und der Pflasterdecke. Erwärmt sich eine gebundene Pflasterdecke, so dehnt sie sich aus, wobei sie sich bei nicht ausreichender Verbundfestigkeit zwischen der Pflasterdecke und dem Bettungsmörtel aufwölbt und hohe Biegespannungen an der Oberseite der Pflasterdecke entstehen. Allein die thermischen Verformungen aufgrund der Erwärmung gebundener Pflasterdecken können ohne weiteres zu Längenänderungen von 0,5 mm/m bis 1,0 mm/m führen. Zur Reduzierung der Gefahr von Spannungsrisen sollen die Abstände zwischen den Bewegungsfugen in gebundenen Pflasterdecken je nach Regelwerk bei 4 bis 7 Metern liegen. Darüber hinaus sind Bewegungsfugen an aufgehenden Bauteilen auszuführen. Alternativ können gebundene Pflasterdecken

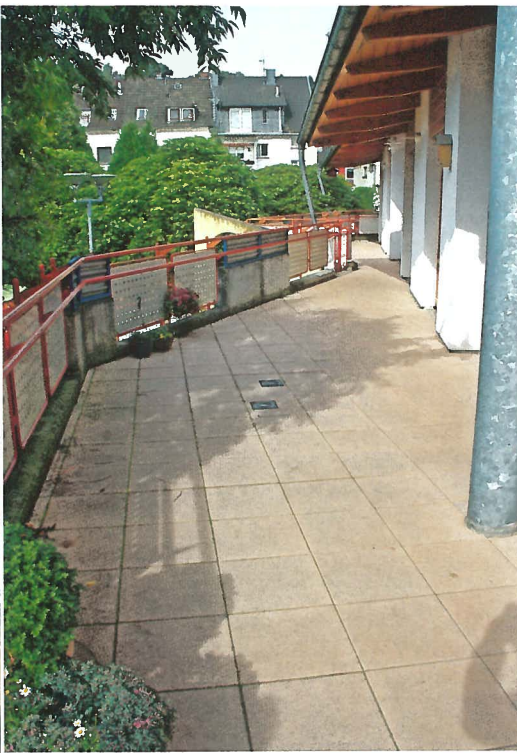
*Wenn im Bereich der Einbauteile mit dem Fugenmörtel direkt an die aufgehenden Bauteile angearbeitet wird, ohne Bewegungsfugen vorzusehen, muss man sich über spätere Risse in der Pflasterdecke und kaputten Fugenmörtel nicht wundern.*
