Root causes of green deposits and foliage effects on concrete block pavements

Ursachen von Grünbelägen und Laubeinwirkungen auf Betonpflasterdecken

Text: Dr. rer. nat. Karl-Uwe Voß

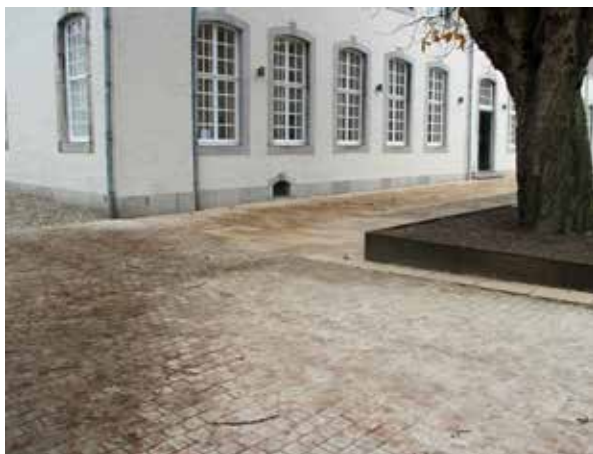
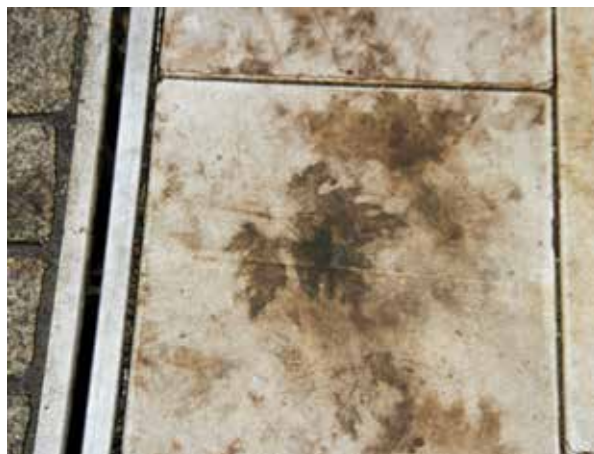
1 Leafage lying on a concrete block pavement ...
1 Auf einem Betonpflaster liegendes Blattwerk ...

... and the resulting discolorations
 ... und resultierende Verfärbungen

In case of, e.g., a foliage/leafage effect on the concrete block pavement, the problem is that these organic substances partially decompose with release of tannins. On the one hand, these tannins are substances that chemically attack the hardened cement paste as well as some inorganic surface finishing (silica-based hydrophobic coating) and, on the other hand, they have a significant tendency to discolor. Frequently, these surface changes occur already after a short period and lead to discolorations and in case of surface-finished products possibly to loss of gloss, too (see detailed explanations in [L 12]).

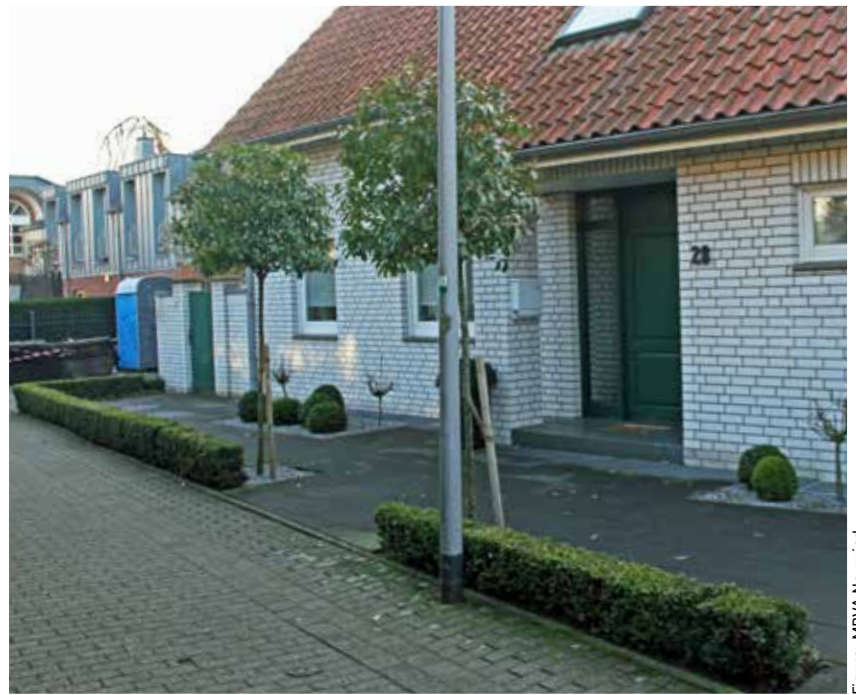
During the visual inspection, it was revealed that part of the concrete slabs actually exhibited a significant green deposit. As expected, the green deposits appeared particularly strong on the shaded partial areas on the north side of the building (see [Figure 2](#)). However, intense green deposits were also partially discovered on the concrete slabs of the south side of the building; but in the present case, this could be explained by the fact that the slab pavement on the south side of the building was also installed in a permanently shaded area because of a high surrounding wall (see [Figure 3](#)).

2 Green deposits on the shaded north side of the concrete block pavement

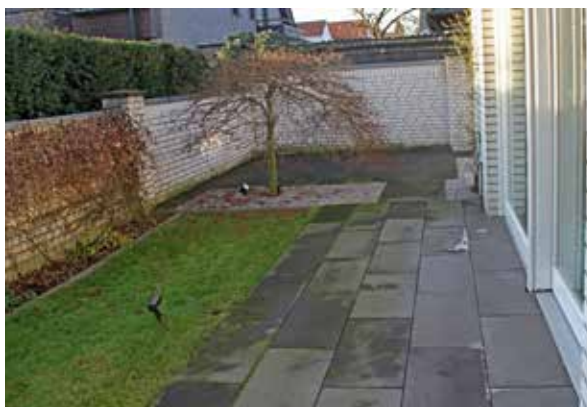
[Figure 4](#) shows that in this area noticeable green deposits not only had formed on the concrete slabs but also on the masonry bricks of the wall. Regardless of the orientation of the pavement, clearly noticeable

4
Green deposits on the masonry bricks of the wall

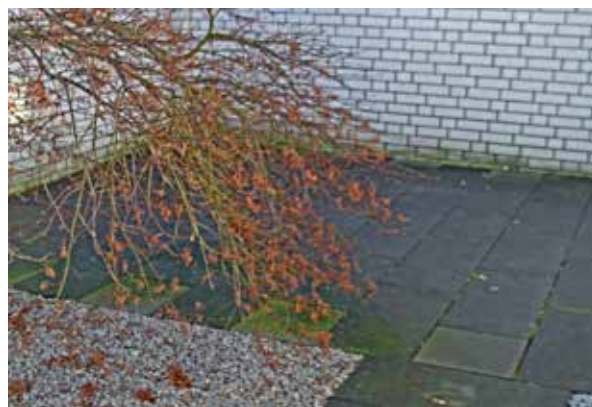
green deposits were also discovered on partial areas where planters were placed. It has to be assumed that, when watering the plants, the slab pavement in these partial areas were in contact with considerable amounts of water and with fertilizer.

5
Green deposits on the pavement where plants are positioned

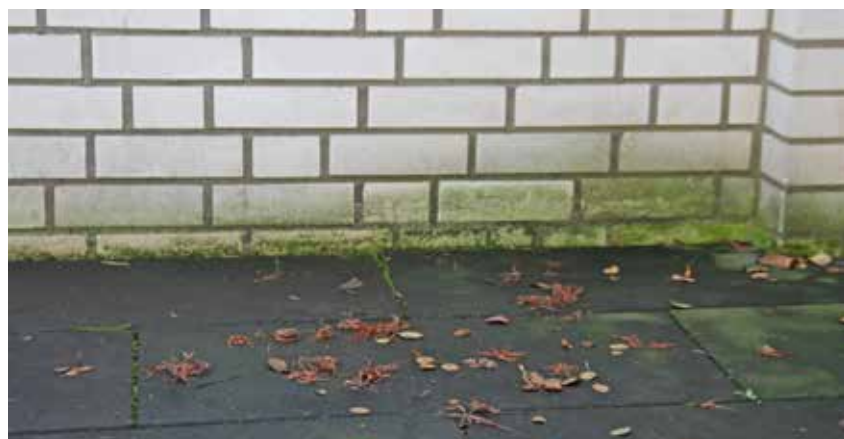
Figure: MPVA Neuwied

Bild 4 zeigt, dass sich in diesem Bereich nicht nur auf den Betonplatten, sondern auch auf den Mauerziegeln der Wand deutliche Grünbeläge gebildet hatten. Unabhängig von der Ausrichtung der Pflasterdecke wurden auch deutlich erkennbare Grünbeläge in Teilflächen vorgefunden, in denen Pflanzkübel standen. In diesen Teilflächen ist davon auszugehen, dass die Plattenbeläge beim Gießen der Pflanzen mit erheblichen Wassermengen und mit Dünger in Kontakt gekommen sind.

The latest visual inspection of the pavement revealed that not only some concrete slabs but also a great number of the building materials installed on site exhibited a significant green growth. Hence, green deposits not only were found on the complained concrete slabs but also in the joints between the concrete slabs (Figure 6), on the screed in front of the garage (Figure 8), on the concrete block pavement of the neighboring property (Figure 8), on the paving blocks of the street (Figure 9), on the natural stones of the slope protection next to the building (Figure 10) as well as on the masonry bricks of the surrounding walls (see Figure 4).

Bei der aktuellen Inaugenscheinnahme des Objektes zeigte sich, dass nicht nur einige Betonplatten, sondern auch eine Vielzahl der vor Ort verbauten Baustoffe einen deutlichen Grünbefall aufwiesen. So fanden sich die Grünbeläge nicht nur auf den reklamierten Betonplatten, sondern auch in den Fugen zwischen den Betonplatten (Bild 6), auf dem Estrich vor der Garage (Bild 7), auf der Pflasterdecke des Nachbargrundstücks (Bild 8), auf den Pflastersteinen der Straße (Bild 9), auf den Natursteinen der Hangsicherung neben dem Gebäude (Bild 10) sowie auf den Mauerziegeln der Umgebungswände (siehe Bild 4).

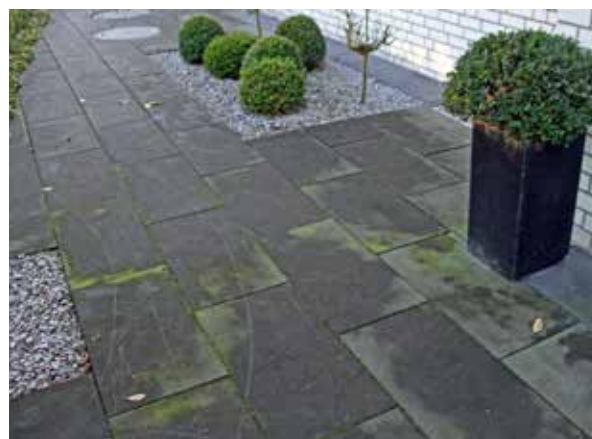
Figure: MPVA Neuwied

Within the scope of the laboratory investigations carried out at MPVA Neuwied GmbH, it was determined that the slabs installed were concrete slabs featuring an absorption behavior and surface drying, as expected. The cleaning tests carried out, in return, revealed that the green deposits could be removed almost completely by just cleaning with water and a brush.

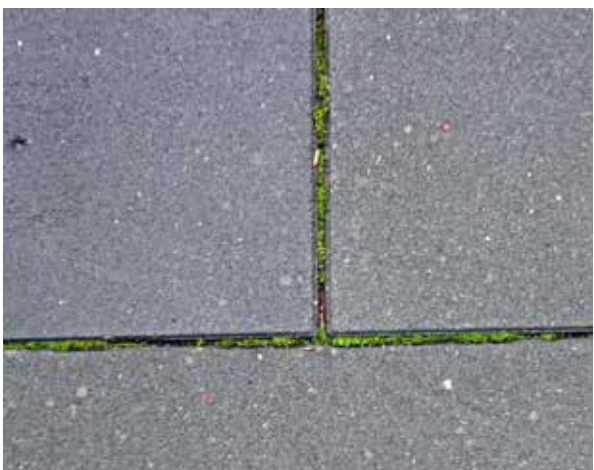
6
Green deposits in the joints of the concrete block pavement

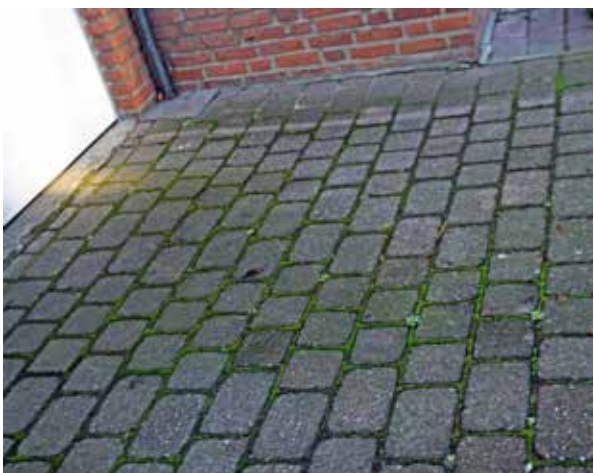
8
Green deposits on the concrete block pavement of the neighboring property

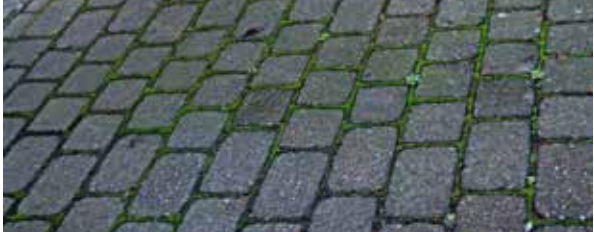
9
Green deposits on the concrete block pavement of the street (on the left of the picture)

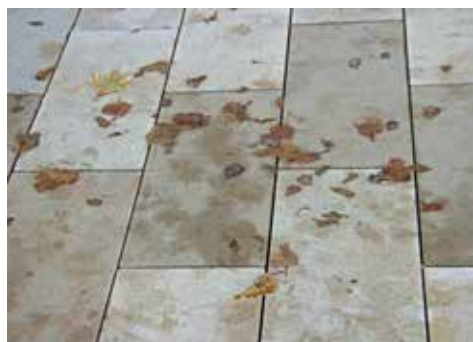
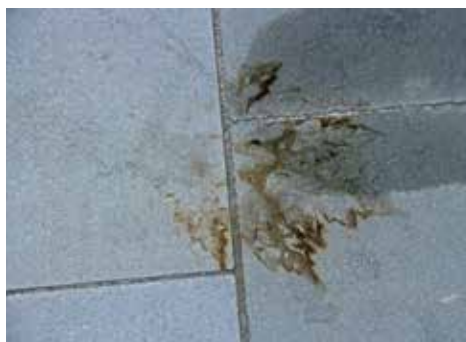
12
Discolorations from ...
12
Verfärbungen durch ...
... the effects of foliage

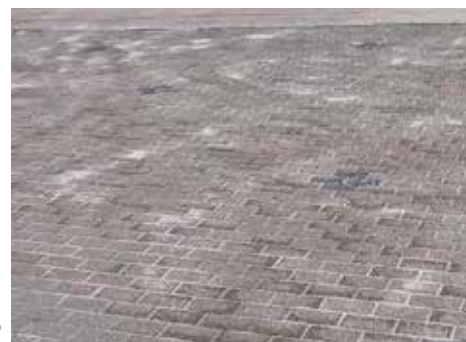
13
Brown discolorations on the concrete block pavement

The following section presents a case of damage where brown discolorations occurred on concrete blocks of a pavement (see **Figure 13**). The building

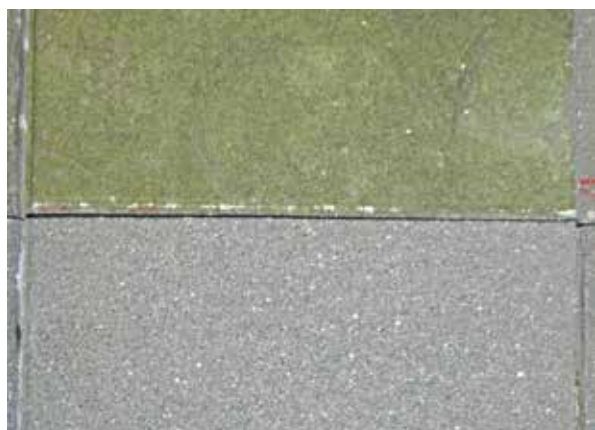
11
Detailed picture of a slab without cleaning (at the top of the picture) and after cleaning with water and a wooden scrubbing brush (at the bottom of the picture)

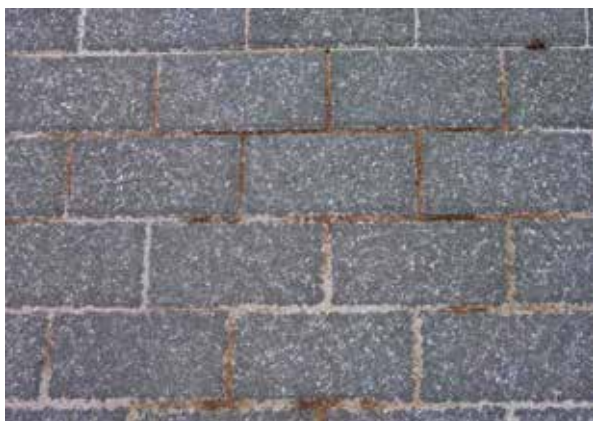
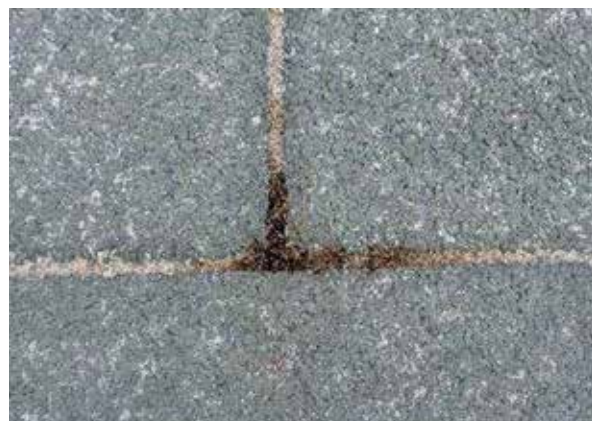
contractor assumed that the leachates of the concrete paving blocks were responsible for the brown discolorations. As the above-mentioned photo demonstrates, the discolorations appear in locally restricted partial areas, whereas paving blocks installed in the direct proximity partially were free of discolorations. It was particularly apparent that significant discolorations were partly also noticeable in the joint area (see **Figure 14**), without the paving block being affected.

... of the joint

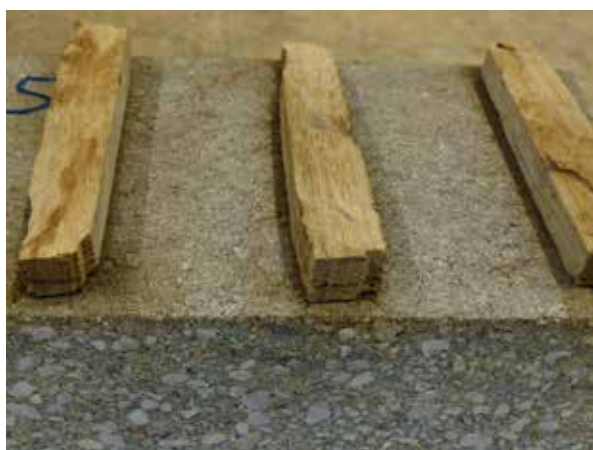
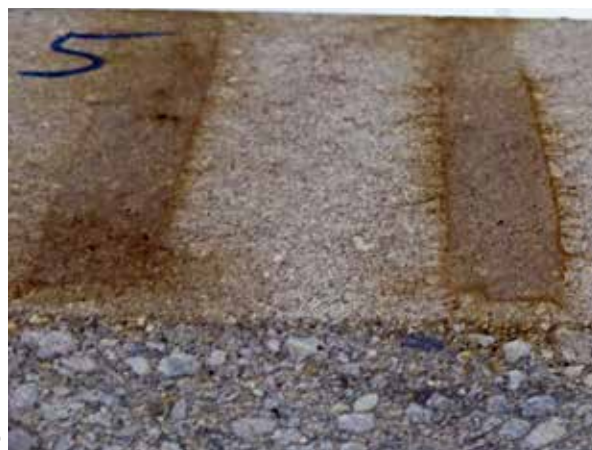
Based on the findings of these preliminary tests, the suspicion arose that the discolorations could have been caused by the leaching of wooden components. For checking this presumption, within a preliminary test, wet wood pieces were placed on paving blocks not being discolored for several days and then the discolorations on the block surface were examined. Brown discolorations occurred in this orienting test, as well (see **Figure 15**).

... of wet wood pieces

Consequently, it must be concluded that the discolorations of the paving blocks were most certainly not caused by leaching products from the concrete block (iron-containing components). On the basis of the investigations carried out in conjunction with the apparent impression of the concrete block pavement, different causes of damage came into consideration.

The most likely root cause was that wood had been lying on the concrete block pavement over a long period and the leachates

of these woods had led to the discolorations. However, to provide a proper evidence for this with the aid of the infrared spectroscopy or the gas chromatography (GC/MS), for example, was not required by the client, on the grounds of costs.
