Tausalzbedingte Schäden an Flächenbefestigungen aus wasserdurchlässigen Betonpflastersteinen

■ Karl-Uwe Voß, Materialprüfungs- und Versuchsanstalt Neuwied, Deutschland ■

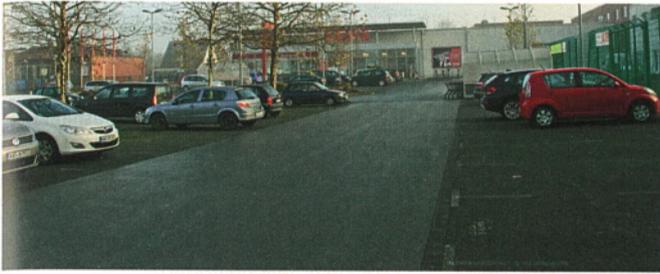
Bild 7: Parkplatz eines Lebensmitteldiscounters

Lebensmitteldiscounters (siehe Bild 7). Bei diesem Streitfall wurde seitens des Bauherrn die Ausführung der Parkflächen mit „versickerungsfähigem Verbundpflaster“ gefordert, woraufhin der Planer eine Flächenbefestigung mit wasserdurchlässigen Pflastersteinen ausgeschrieben hatte.

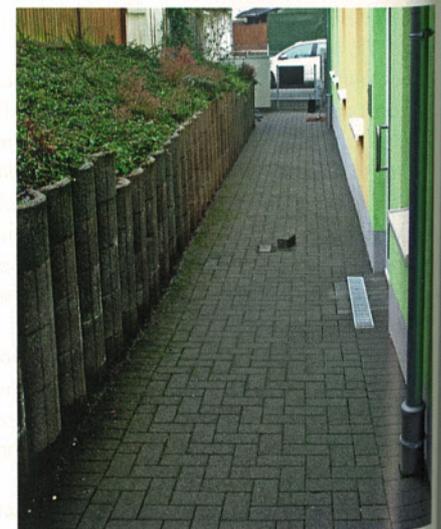
Bei dem dritten Fallbeispiel handelt es sich um eine nicht befahrene Flächenbefestigung eines Mehrfamilienhauses, auf der WD-Steine verlegt worden sind (siehe Bild 9).

Bild 9: Nicht befahrene Flächenbefestigung aus WD-Steinen eines Mehrfamilienhauses
